"Energiesparen und Klimaschutz
in Kindertagesstätten im Land Bremen"

Gebäude-Check und Vorort-Begehung

- Nachbegehung -
am 02.09.2015

Kita Ortwich
Ortwisch 17 a
28307 Bremen

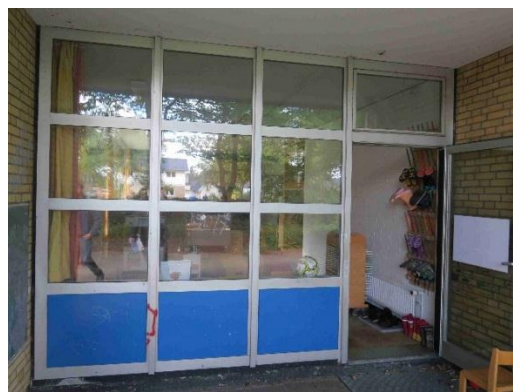
Fensterfassade mit Alurahmen

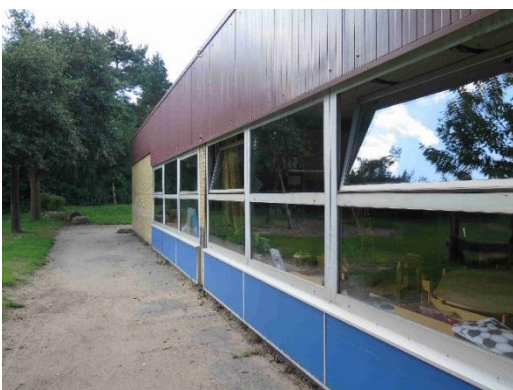
Kippfenster mit Brüstungselementen

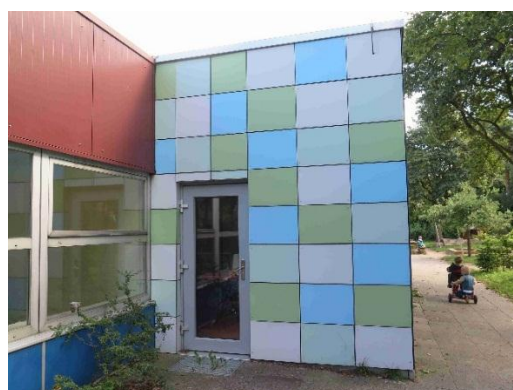
Gebäudeanbau mit 3-fach-Wärmeschutzverglasung

2012 wurde das Gebäude um einen Anbau mit 49 m² erweitert, der als Essensraum dient. Der Wärmeschutz des Anbaus ist als sehr gut anzusehen. Der gesamte Wärmeschutz ist als mäßig einzustufen, was durch den hohen Wärmeverbrauch bestätigt wird. Über die Dämmung des Flachdachs liegen keine Informationen vor.

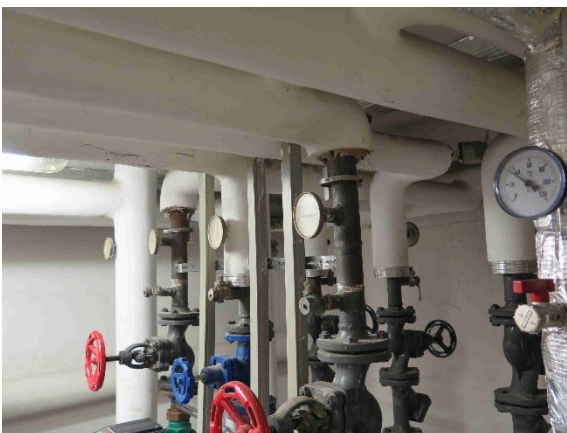
Gute Isolierung der Rohrleitungen,
jedoch keine Isolierung an den Flanschen

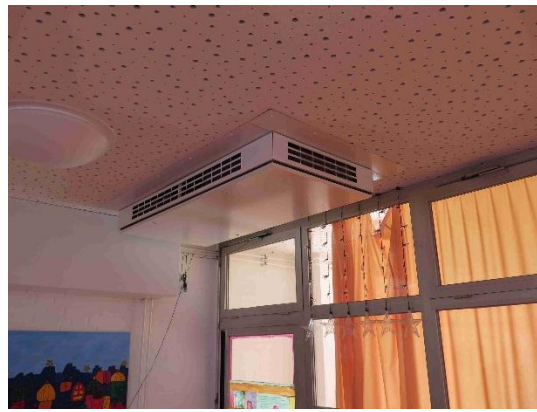
Lüftungsanlage für einen Raum

<p>Im Ruheraum ist eine Lüftungsanlage installiert, die nur für diesen einen Raum nutzbar ist. Anhand einer Raumregelung können die Einschaltzeiten und Temperatur geregelt werden. Einschaltzeiten viel zu lange!</p>	<p>Einstellung der Nutzungszeiten auf den tatsächlichen Kitabetrieb. Lüftungsanlage war auch am Wochenende eingeschaltet, obwohl keine Nutzung des Raumes am Wochenende.</p> <p>Einschaltzeiten und Temperatur wurden bei der Vor-Ort Begehung durch Herrn Wiemers (IB) bedarfsgerecht eingestellt.</p>	<p>Keine konkrete Kostenersparnis ermittelbar</p>	<p>Umsetzung erfolgte bereits bei der Vor-Ort Begehung durch Herrn Wiemers (IB)</p>	Priorität 1 erledigt ✓

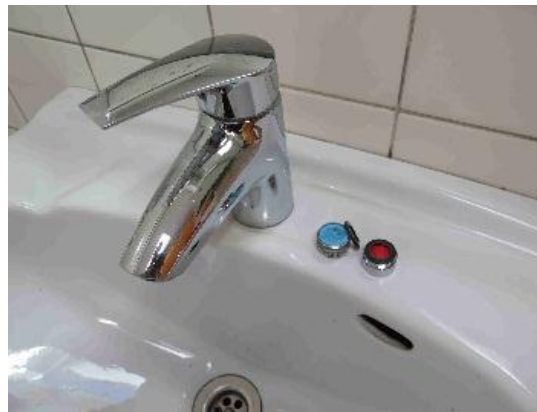
Austausch der Perlatoren durch Sparperlatoren

Im Bereich Wasser konnte kein großes Einsparpotenzial aufgezeigt werden. Lediglich zwei Perlatoren wurden durch Sparperlatoren ersetzt, da der Wasserverbrauch 10 Liter/min betrug.

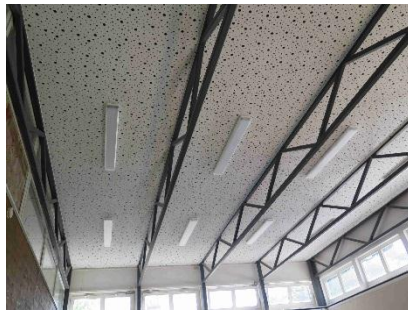
Hallenbeleuchtung einflammig 58W Halogenspot 50 W

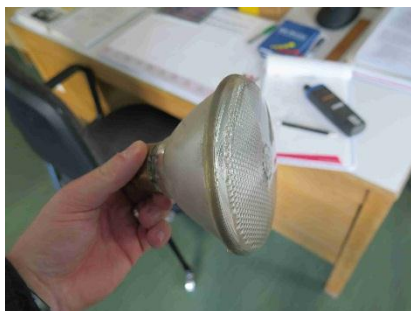
Leuchtmittel 100 W für Obergeschoss

Im Bereich Wärme sollten die eingestellten Heizkurven und die Parallelverschiebung überprüft werden. Bei nutzungsgerechter Einstellung ist ein hohes Einsparpotenzial gegeben. Im Bereich Strom sollten die vorhandenen Leuchtmittel langfristig gegen energiesparende Leuchtmittel, z.B: LED, ausgetauscht werden. Besonders im Obergeschoss ist ein sehr hohes Einsparpotenzial gegeben, da dort noch 12 Leuchten á 100 W installiert sind.

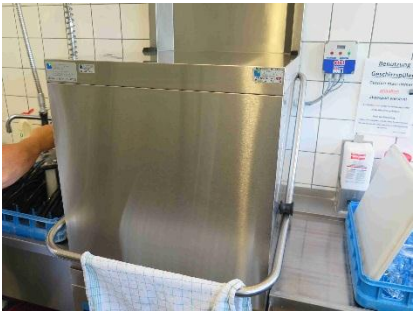
Spülmaschine ohne WW-Anschluss Küchengeräte mit Wrasenabzug Kühl- und Gefrierschränke Küche

<p>Die Spülmaschine in der Küche ist derzeit noch nicht an das Warmwassernetz angeschlossen. Gerade das Aufheizen des Wassers auf Spültemperatur ist sehr energieintensiv und verbraucht viel Strom.</p>	<p>Überprüfung ob Spülmaschine mit einem Warmwasseranschluss kompatibel ist. Wenn ja, Überprüfung der Einsparmöglichkeit und der Wirtschaftlichkeit (abhängig von WW-Temperatur, Leitungslänge, Nutzungsdauer usw.)</p>	<p>Keine konkrete Kostenersparnis ermittelbar</p>	<p>Überprüfung und Umsetzung durch Immobilien Bremen</p>	<p>Priorität 3</p>

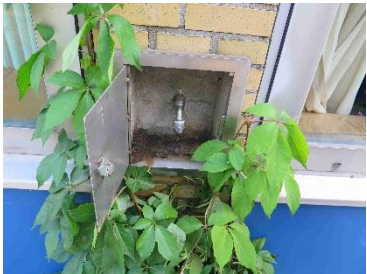
Bereich	Nicht-Investive und gering investive Maßnahmen				Priorität
Schwachstelle	Beschreibung	Verbesserungsmöglichkeit	Energiekosten-Einsparung und Kosten	Umsetzung Verantwortlich / Aufgaben wer? / bis wann?	Umsetzung erfolgt?
<p>Tropfender Wasseranschluss im Außenbereich</p>

<p>Im Außenbereich ist ein Wasseranschluss defekt. Der Wasserhahn tropft und hat kein Griff zum Schließen. Der Anschluss tropft, wodurch unnötig Wasser verschwendet wird. Zusätzlich lässt sich die Sicherheitsklappe des Gehäuses nicht mehr schließen</p>	<p>Reperatur der Zapfstelle oder Austausch des defekten Wasserhahns. Schließmechanismus der Sicherheitsklappe muss repariert werden.</p>	<p>Keine konkrete Kostenersparnis ermittelbar</p>	<p>Überprüfung und Umsetzung durch Immobilien Bremen</p>	<p>Priorität 1</p>
<p>Defekte Alu-Fenster</p>

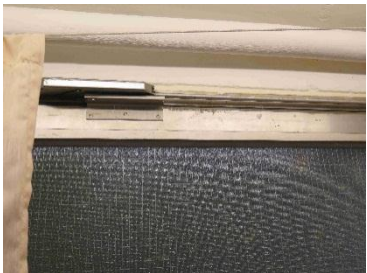
<p>Einige Fenster im Keller schließen nicht mehr vollständig. Dadurch können Zugerscheinungen auftreten oder eine Auskühlung des Raumes</p>	<p>Überprüfung der vorhandenen Dichtlippen der Fenster. Bei defekt austauschen. Langfristig sollten die Fenster ausgetauscht werden, da diese schon 40 Jahre alt und nicht mehr Stand der Technik sind</p>	<p>Keine konkrete Kostenersparnis ermittelbar</p>	<p>Überprüfung und Umsetzung durch Immobilien Bremen</p>	<p>Priorität 2</p>

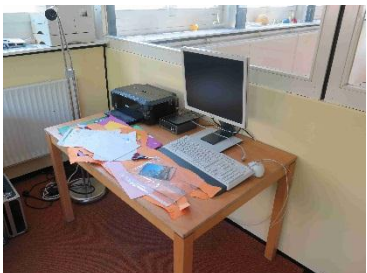
<p>Monitor im Dauerbetrieb</p>

<p>Abschaltung in Arbeitspausen per Hand oder automatisch über Windows</p>	<p>Nutzung der Energiesparfunktion in Windows /Systemsteuerung /Energieoptionen</p>

<p>bei 5 Std pro Tag 30 W Monitorleistung 40 kWh/a bzw. ca.10 EUR/a</p>	<p>Kitaleitung</p>	<p>Priorität 2</p>

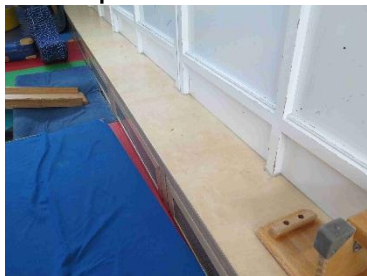
<p>Die Heizkörper in der Halle sind als Sitzbank verkleidet. Allerdings sind keine Lüftungsschlitze vorhanden, so dass die warme Luft sehr schlecht im Raum zirkulieren kann. Gut: Temperaturfühler an der Wand</p>	<p>In die Sitzbank können Lüftungsschlitze (Lüftungsgitter) eingelassen werden, wodurch die Luft sich nicht in der Holzverkleidung staut, sondern ungehindert durch den Raum gelangt. Dadurch erhöht sich auch das Wohlfühlklima</p>	<p>Keine konkrete Kostenersparnis ermittelbar</p>	<p>Überprüfung und Umsetzung durch Immobilien Bremen</p>	<p>Priorität 2</p>
<p>Austausch der 40 Jahre alten Fenster</p>

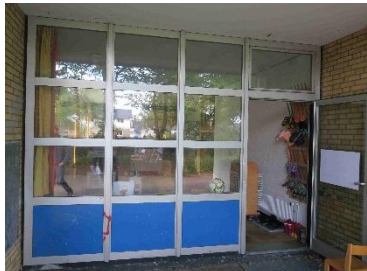
<p>Der überwiegende Teil der Fenster ist noch Erstausrüstung aus dem Jahr 1975. Die Fenster entsprechen nicht mehr dem Stand der Technik.</p>	<p>Langfristig gesehen sollten die Fenster gegen neue Fenster ausgetauscht werden. Dadurch wird der Wärmeschutz erhöht und der Heizenergieverbrauch wird gesenkt.</p>	<p>Keine konkrete Kostenersparnis ermittelbar</p>	<p>Überprüfung und Umsetzung durch Immobilien Bremen</p>	<p>Priorität 3</p>
